# 管理レポート

## 管理作業実施情報

ご契約者様名	ご契約番号 (CS112000××) 海浜 次郎 (カイヒン ジロウ) 様
ご契約プラン	スタンダード
空き家住所	千葉県千葉市〇〇〇 x-x-x
管理作業実施日	2015年8月25日
次回管理作業予定日	2015年9月25日
管理レポート種別	スタンダード (室内・屋外)

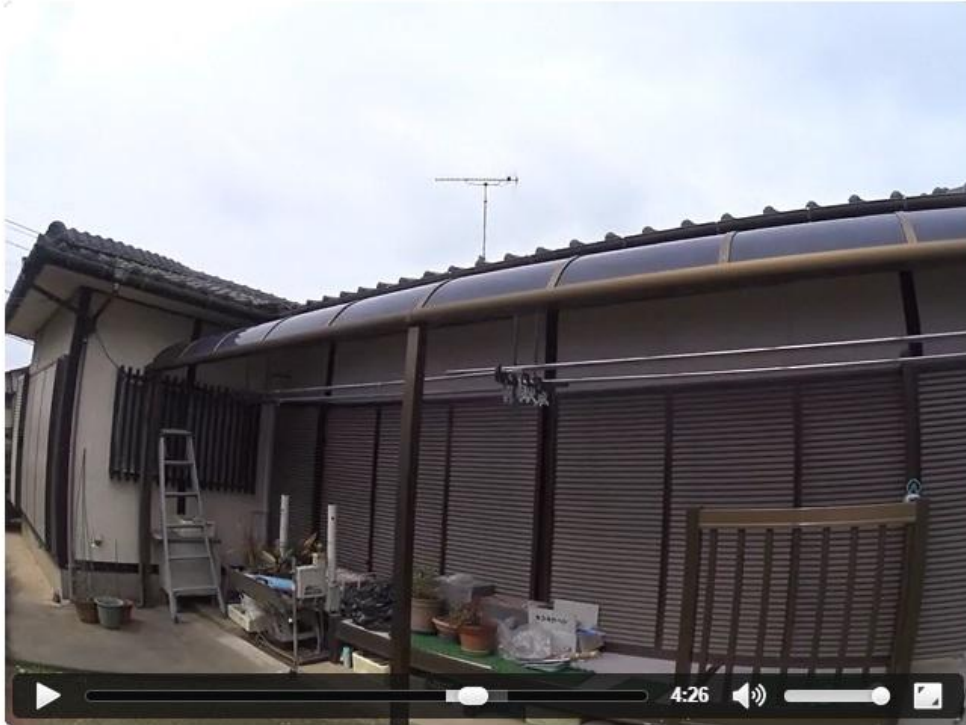
### ■ 防犯確認・建物外部目視点検

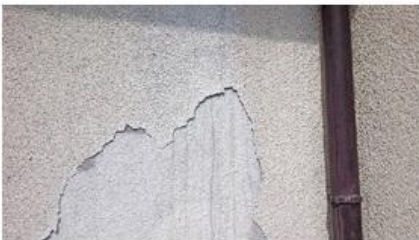
### ■ 外壁の剥離状況です。

玄関隣りの和室部分外壁の剥離状況です。すぐに補修が必要な状態ではありませんが、雨水の侵入などが続くと長期的には躯体に影響が出る可能性があります。塗装も承りますので、お見積りのご用命などございましたら、遠慮なくお申し付けください。

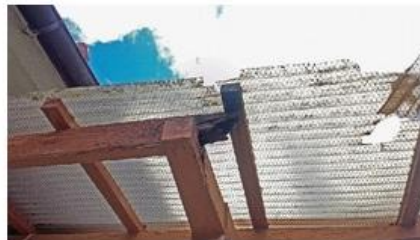
### ■ ベランダの雨除け破損状況です。

ベランダの雨除けですが、写真のようにかなり腐食が進んでいます。落下の恐れもありますので、撤去もしくは早めの補修をおすすめします。
